# NEUES BAUEN

In Zürich haben die ortsansässigen Architekten Niedermann Sigg Schwendener dem Strandbad Wollishofen neues Leben eingehaucht  
In Zurich, local architects Niedermann Sigg Schwendener have revitalised the public lake-side baths 'Strandbad Wollishofen'

# Strandbad Wollishofen

Architekt • Architect Niedermann Sigg Schwendener, CH-Zürich

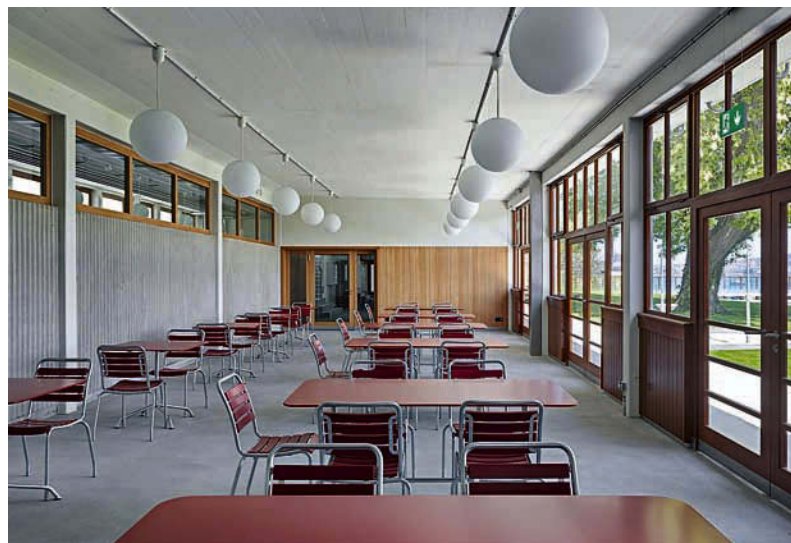
Die Möblierung spiegelt den Zeitgeist der 1940er-Jahre. • The furnishing reflects the Zeitgeist of the 1940s.

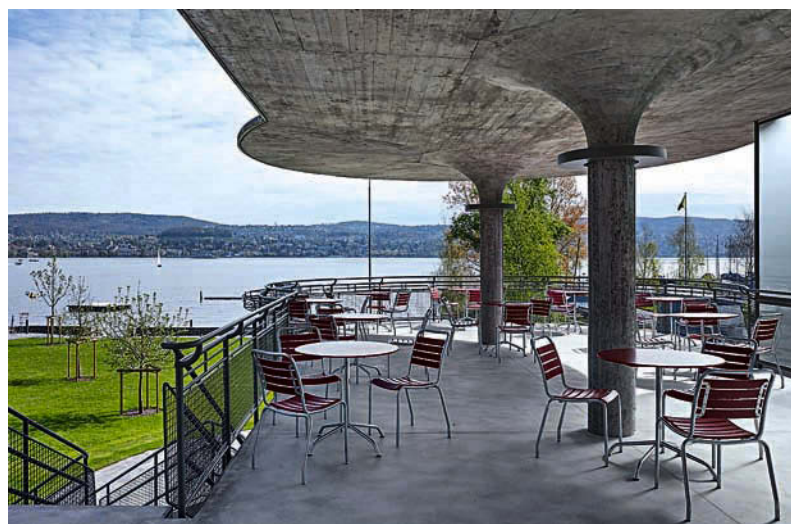
Das auf Pilzstützen schwebende Dach kommt seit der ... • The roof hovering above the central column ...

... Sanierung wieder voll zur Geltung • ... shows again to full advantage since the refurbishment.

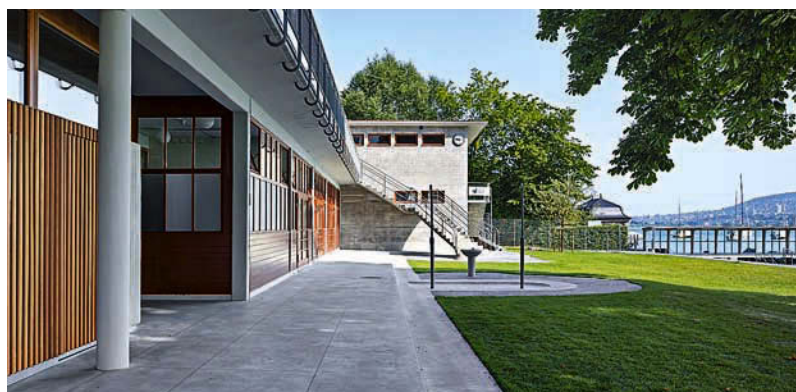
Zwei Trinkbrunnen wurden rekonstruiert. • Two new drinking fountains were reconstructed.

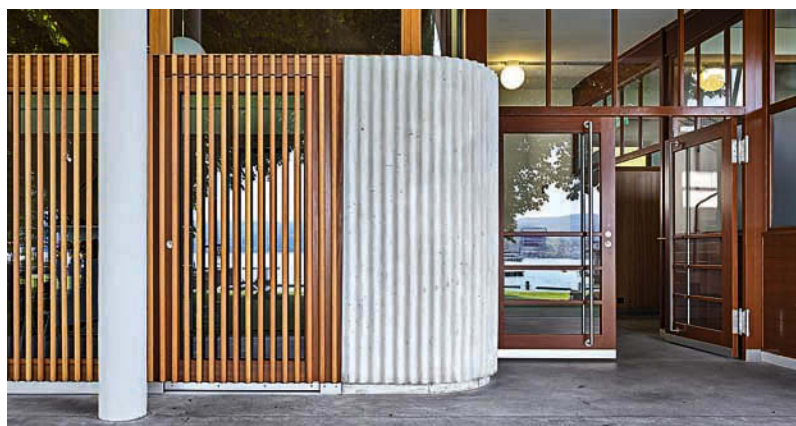
Sichtbeton und Holz bestimmen auch heute das Bild. • Concrete and wood characterise today's appearance.

porösen Betons war eine große Herausforderung. Dieser wies zahllose Abplatzungen über ungenügend überdeckter, korrodierender Bewehrung auf. Nach örtlicher Freilegung und Entrostung wurden die Abbruchstellen mit Mörtel verfüllt und mit farblichen Retuschen den bestehenden Oberflächen angepasst. Die holzsichtigen Fenster- rahmen waren trotz der Wetterexposition in erstaunlich gutem Zustand und mussten nur teilweise durch originalgetreue Nachbauten ersetzt werden.

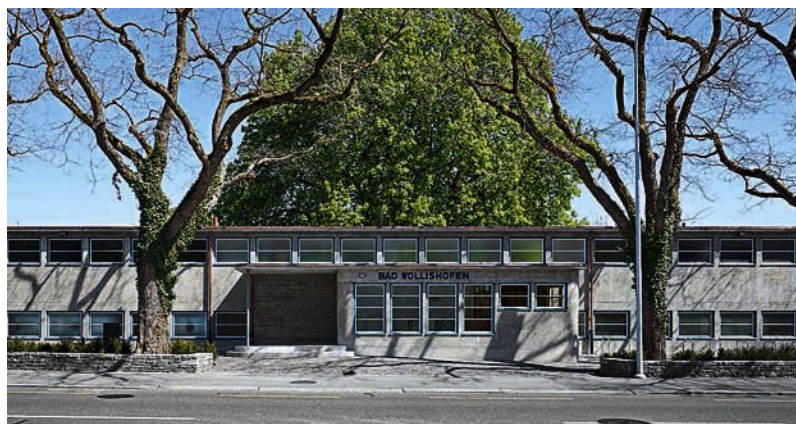
Der abgerundete Vorbau markiert den Eingang zum Bad. • The front building marks the entrance to the baths.
